Dve vážne havárie na jadrovej elektrárni A-1

V januári 1976 a vo februári 1977 sa na prototypovej jadrovej elektrárni A-1 v Jaslovských Bohuniciach odohrali dve vážne havárie, ktoré nikdy neboli v odbornej literatúre popísané. V januári 1976 došlo po výmene palivového kompletu k jeho „vystreleniu“ z reaktora a k úniku chladiva. Reaktor sa po tejto havárii podarilo opraviť a opäť uviesť do prevádzky. Vo februári 1977 došlo k druhej vážnej havárii, ktorá viedla k vážnejšiemu poškodeniu zariadenia. Článok popisuje detailne priebeh havárii, činnosť smeny, príčiny i následky havárii, radiačnú situáciu a uvádza najdôležitejšie výsledky pohaváríjnych analýz.

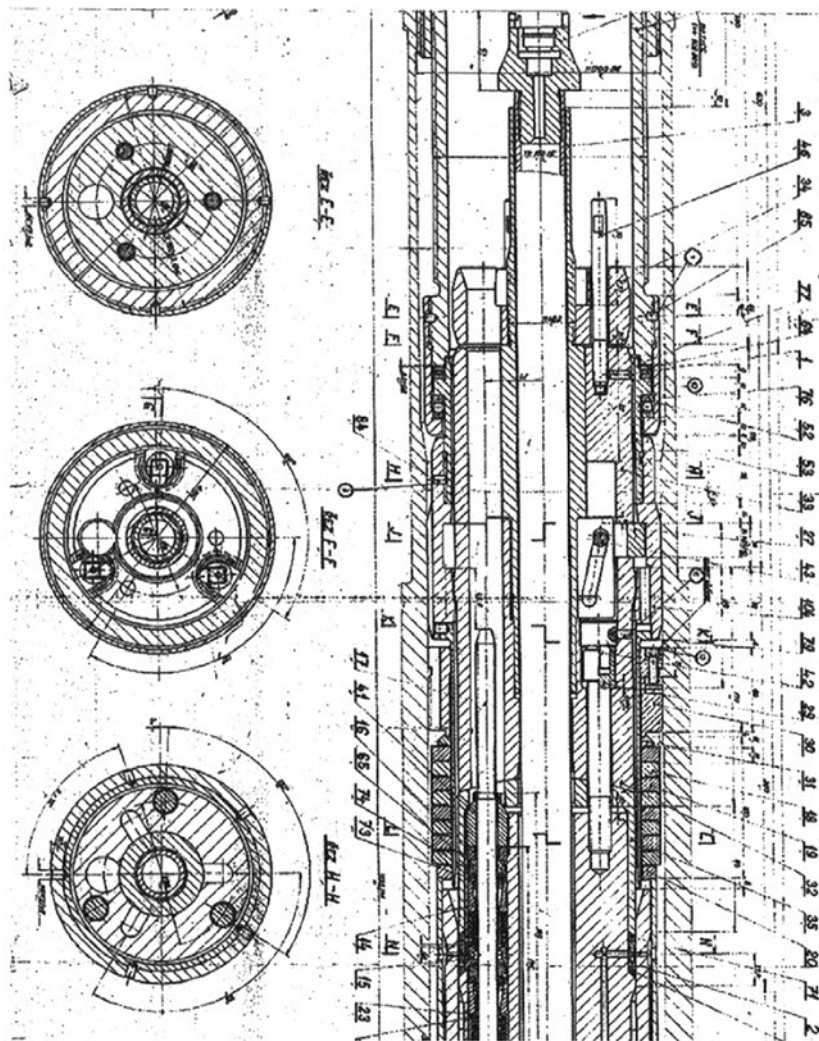
Obr. 4.

Príčina bola od začiatku jasná. Tesniaca zátka kompletu nemohla byť v technologickom kanáli dobre uzamknutá. Jednou z príčin mohlo byť cudzie teleso medzi telesom tesniacej zátky a maticou – „buchtou“ (pozícia 34 na výkrese Ae 102835 – obr. 4), ktoré mohlo zabrániť dosadnutiu „bucht“ na teleso zátky a tým neplnhodnotné uzamknutie kameňov (pozícia 27) kulisovým mechanizmom. Pri kontrole tesniacej zátky bolo neskôr zistené, že poistka imbusovej skrutky, ktorá mala brániť jej otáčaniu, sa sama uvoľnila a vyskočila z imbusu. Uvoľnenie nastalo zrejme pri uchopení hriбка hlavice a trhnutí kompletu pri dvíhaní do hniezda ZS. Dve z troch týchto poistiek chýbali. Dodatočnou kontrolou ďalších zátok pripravených na zaväzanie do reaktora bolo zistené, že aj na ďalších siedmich zátkach boli poistky imbusových skrutiek uvoľnené. Pri prehliadke ostatných TK boli zistené dva uzamknuté komplety, kde ale do správnej polohy „bucht“ chýbalo v jednom prípade 18 mm a v druhom 6 mm. V oboch prípadoch bolo zistené, že medzi čelnými plochami „bucht“ a telesa zátky sa nachádzala poistka proti uvoľňovaniu hlavy skrutky s imbusovou hlavou. Boli prijaté technické opatrenia proti samovoľnému uvoľňovaniu poistiek.

Odtlačky na kameňoch vystreleného súboru preukázali, že kamene sa uzamkli iba do úrovne zaoblenia vonkajších koncov.

Nesprávna relatívna poloha „bucht“ a telesa zátky po zavezení do reaktora nebola obsluhou TTČ spozorovaná.

Popis opravy pred opätovným uvedením do prevádzky

Po havárii mala časť PČ natavené pokrytie a musela byť z reaktora vyvezená. Ako náhle bolo možné znížiť tlak CO₂ v reaktore na tlak atmosférický, bolo prístupné k prehliadke TK a zisteniu stavu. Oprava nebola možná bez demontáže pohyblivých častí TK, ale TK nebolo možné demontovať. TK bol zakliesnený a dvíhanie pomocou ručného mechanizmu pri použití dynamometra neumožňovalo demontáž povolenou silou. Výpočtom predĺženia TK v závislosti na sile zdvíhu bolo zistené, že zakliesnenie musí byť na dolnom konci TK v oblasti AN, a že preto nie je možné použiť väčšiu silu bez rizika poškodenia kesónovej rúry.

Špecialista Škoda endoskopom zistil, že kanál ani avialová trúbka nie sú poškodené, ale že v oblasti, kde vonkajšia trúbka TK zasahuje do hornej časti kesónovej trúbky avialovej nádoby (AN), je zakliesnená vonkajšia časť (košielka) prepúšťacej trúbky TK, ktorej vonkajší priemer pre centrálnu TK je väčší ako vnútorný priemer koncovky TK. Zakliesnená košielka prepúšťacej trúbky spôsobila zväčšenie priemeru koncovky TK a jej zafixovanie v kesónovej trúbke AN.

Oprava nebola možná bez demontáže TK a demontáž TK nebola možná bez jeho uvoľnenia z kesónovej trúbky AN. Uvoľnenie bolo sťažené zlou prístupnosťou (v hĺbke 12,2 m). Výrobca aj prevádzkový personál navrhli rôzne techniky uvoľnenia rozbrúsením, rozrezaním, stenčením hrúbky steny, atď. Všetky tieto metódy však boli časovo náročné, nakoľko najprv bolo nutné vyrobiť príslušný jednoúčelový obrábací stroj, ktorý by nielen prepúšťaciu trúbku v hĺbke 12 metrov mechanicky vhodne upravil, ale aj zachytil všetky zvyšky obrábania. Nakoniec bola prijatá metóda rozpracovaná oddelením technického rozvoja elektrárne: zakliesnená časť prepúšťacej trúbky bola v hĺbke 12,2 m zachytená rozpínacím mechanizmom upevneným na tyči zavesenej na žeriave s dynamometrom. Rozpínací mechanizmus bol utesnený tak, že sa vytvorilo provízorne dno zakliesnenej rúry. Špeciálnym prípravkom bol potom do miesta zakliesnenia periodicky nalievajúci tekutý dusík. Na dynamometri bolo povolené predpätie, takže vždy po nalíati dusíka sa rúra posunula vyššie. Po odparení dusíka došlo opäť k zakliesneniu, nakoľko sa TK ohrieval zvonku cez kesónovú rúru ťažkou vodou nachádzajúcej sa v avialovej nádobe. Po opakovaných krokoch došlo k uvoľneniu zakliesnenej košielky prepúšťacej trúbky a aj TK bolo možné demontovať.

Celý kanál bol znova preverený a hoci neboli nájdené žiadne poškodenia, bolo rozhodnuté reaktor v budúcnosti prevádzkovať bez PČ zavezeného do H-05. Do H-05 bola namontovaná nová prepúšťacia trúbka, a aby sa znížil pretlak zo strany D₂O na kesónovú rúru, bola do prepúšťacej trúbky vložená špeciálna zátku skonštruova-

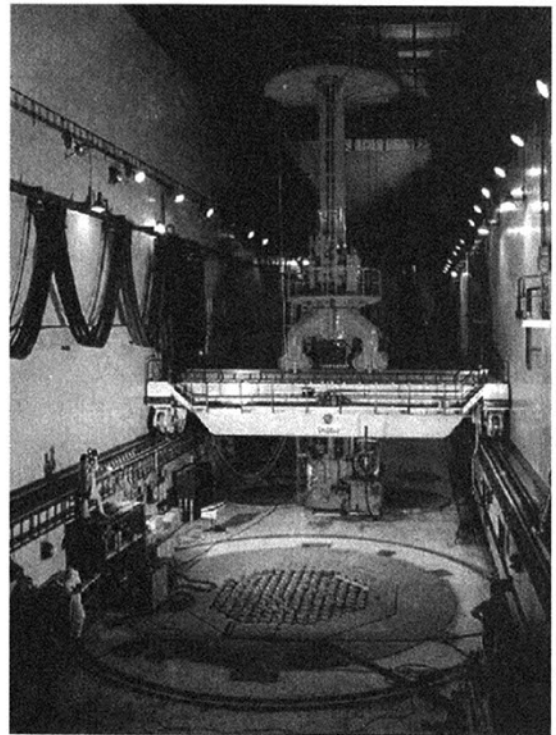
Na obr. 5 jeden z dvoch ZS stojí nad jedným z dvoch krátkodobých skladov.

Obr. 5. Reaktorová sála A 1. V popredí koruna reaktora, jeden ZS nad KS, druhý v pozadí u steny do dielne montáže palivových článkov

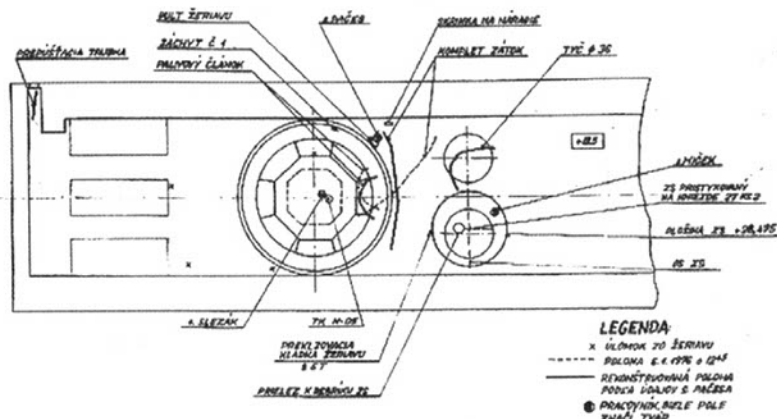
Na obr. 6 je pôdorys RS so zakresleným miestom, kde sa nachádzali traja pracovníci TTC bezprostredne pred haváriou: Viliam Pačes v mieste ovládania žeriavu, Karol Miček na hornej plošine ZS (nad KS) a Martin Slezák bezprostredne pri TK H-05, aby vytiahol spomenutý istiaci C-krúžok. Na pôdoryse sú zakreslené aj miesta, kde po vystrelení ležal komplet zátok, tyč Ø 36, PČ a vnútorná časť prepúšťacej trubky, ktorá bola vystrelená z dolnej časti reaktora prúdom CO₂ expandujúcim až z komory horúceho plynu (KHP), nachádzajúcej sa pod aktívnou zónou. Našťastie žiadny z vystrelených dielov nikoho z prítomných nezasiahol.

Obr. 6. Pôdorys RS so zakresleným miestom, kde sa nachádzali traja pracovníci TTČ bezprostredne pred haváriou a kde po havárii boli nájdené diely vystrelené z reaktora

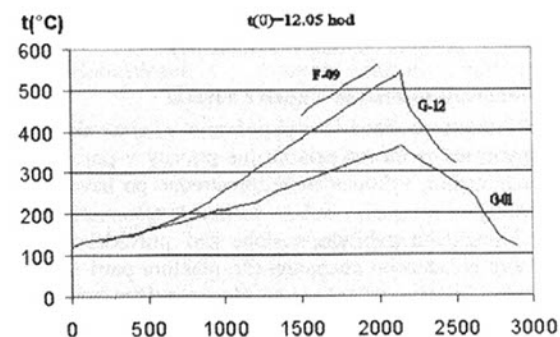
Asi 10 minút po ukončení prvých dvoch skupín manipulácii (popísaných v bodoch (i) a (ii), tj. v čase od cca 12:20) sa ustanovil trvalý, lineárny nárast meraných teplôt v palivových prútkoch s gradientami v rozmedzí (0.19 až 0.292) °C/s. Veľkosť gradientu nárastu teplôt uránu bola závislá na zostatkovom výkone palivového článku. Tento, po celú dobu lineárny nárast meraných teplôt uránu pokračoval až do cca 12:40, kedy (počas pripojovania slučky č.5 k reaktoru – v poradí ako prvej z odstavených slučiek) došlo k skokovej zmene znamienka gradientu z nárastu na pokles meraných hodnôt teploty uránu, čo bol evidentne aj začiatok obnovovania režimu dostatočného chladenia paliva v reaktore. Podrobnejšiu orientáciu poskytuje obr. 9, kde je uvedený časový priebeh meraných teplôt uránu vo vybraných palivových článkoch.

Obr. 9. Teplota uránu G12, G01 dňa 5. 1. 1976

V analýzach havárie bolo vykonané aj porovnanie pozorovaného gradientu nárastu teplôt a teoreticky vypočítaného gradientu nárastu teplôt paliva za predpokladu, že by z paliva nebol odoberaný žiadny výkon do chladiaceho média. Vypočítané gradienty nárastu teplôt chladiva (bez odvodu tepla) by boli cca 5 až 6 krát vyššie ako pozorované hodnoty. Takto vyčíslený rozdiel trendov v náraste teploty paliva spoľahlivo prekryval aj potenciálny rozptyl vo vypočítanom trende nárastu teplôt paliva v dôsledku zjednodušenia predpokladaných o vedení tepla v materiáloch palivového článku. Takéto porovnanie dalo autorom analýz možnosť odvodit' záver, že v kritickej fáze priebehu havárie, t. j. cca 20 minút pred utesnením kanálu, prebiehal relatívne rovnomerný odvod tepla
