Dve vážne havárie na jadrovej elektrárni A-1

V januári 1976 a vo februári 1977 sa na prototypovej jadrovej elektrárni A-1 v Jaslovských Bohuniciach odohrali dve vážne havárie, ktoré nikdy neboli v odbornej literatúre popísané. V januári 1976 došlo po výmene palivového kompletu k jeho „vystreleniu“ z reaktora a k úniku chladiva. Reaktor sa po tejto havárii podarilo opraviť a opäť uviesť do prevádzky. Vo februári 1977 došlo k druhej vážnej havárii, ktorá viedla k vážnejšiemu poškodeniu zariadenia. Článok popisuje detailne priebeh havárii, činnosť smeny, príčiny i následky havárii, radiačnú situáciu a uvádza najdôležitejšie výsledky pohaváríjnych analýz.

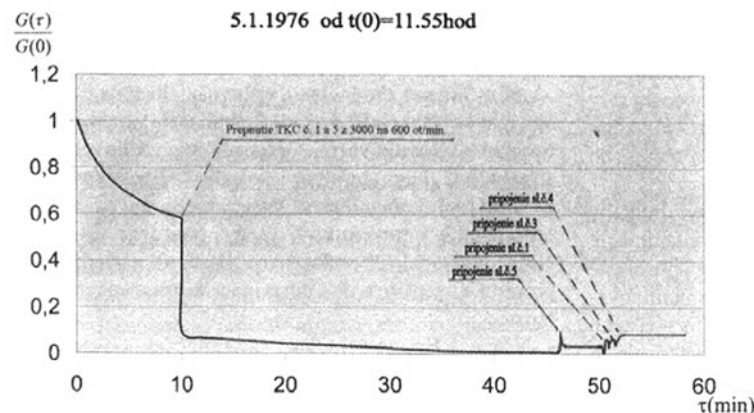
Obr. 8. Pomerný prítok aktívnou zónou

Množstvo unikajúceho chladiva hneď po roztesnení kanálu (11:55) bolo stanovené na približne 70 kg/s. Časový priebeh prítoku cez aktívnu zónu po dobu havárie stanovený v analýze je ilustrovaný v obr. 8. V priebehu 45 minút od roztesnenia kanálu poklesol tlak v chladiacom okruhu na 2-3 kg/cm². Prítok chladiva cez aktívnu zónu za prvých 10 minút od začiatku havárie poklesol asi na 55 % z počiatočnej hodnoty.
